Riskianalyysi

Kangasvarren koulun laajennusosan sisäilma

Kohde Kangasvarren koulu
Suoanttilantie 166
54530 Luumäki

Lausunto
Jukka-Pekka Kärki, rakennusterveysasiantuntija
Milja Kiiskinen, rakennusterveysasiantuntija
Sisäilmatalo Kärki Oy

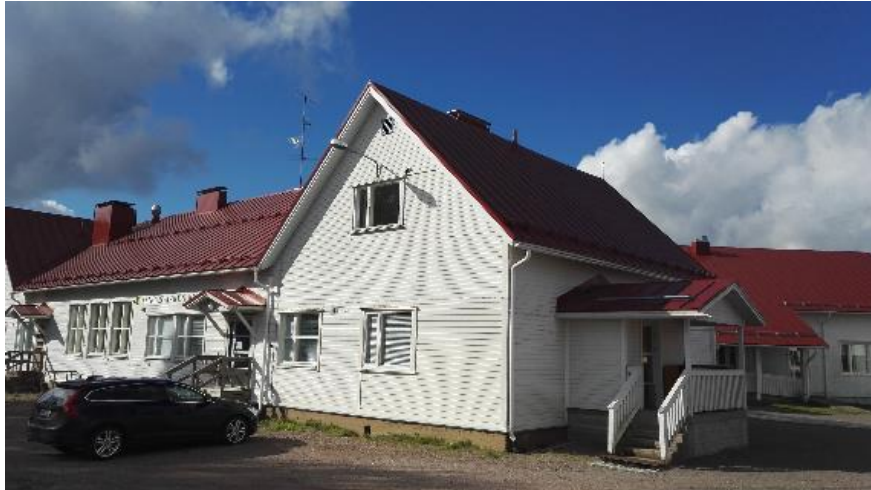
Kuva 1. Kangasvarren koulu, vasemmalla puolella vanha osa ja oikeassa kulmassa vuonna 2001 rakennettu laajennus.
